**RAPPORT VAN TOEZICHT:
PLAATSBEZOEK BIJ SPOOROVERWEG MECHELBAAN**

Gemeente: Begijnendijk
Betreft: lekken van mazout uit tank bij de werf aan de spooroverweg Mechelbaan

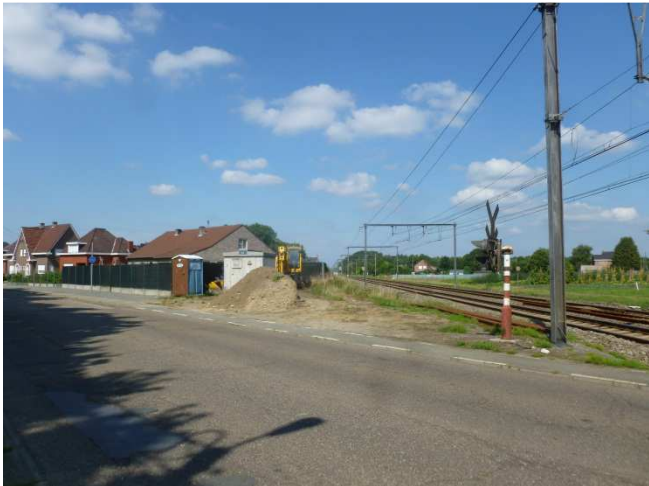
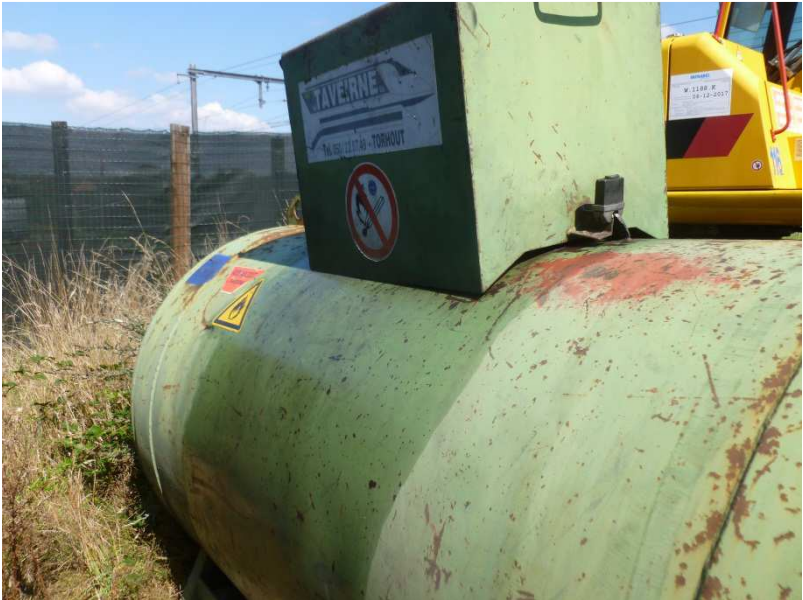
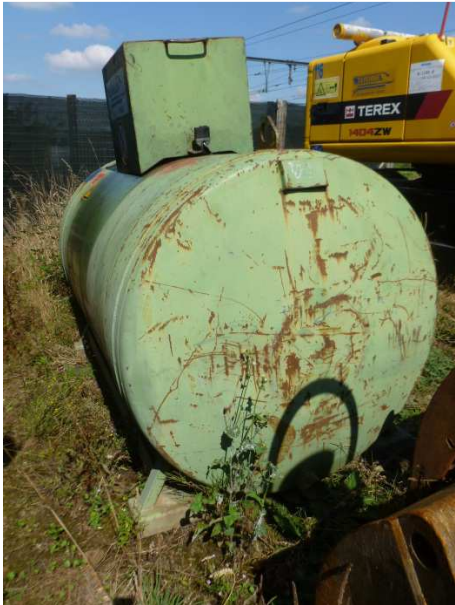
Bijlage 2: Foto's van het plaatsbezoek 21/08/2015

- Bij aankomst aan de werf langs de spoorwegoverweg aan de Mechelbaan was de werf niet afgesloten. We konden zonder problemen geraken tot aan de mazouttank. De rode mazout wordt gebruikt als brandstof voor de werfkraan die naast de tank stond. Op het werfperceel stonden nog een chemisch toilet, een hoogspanningscabine, enkele graafunits voor de kraan en een hoop grond.
- De mazouttank staat evenwijdig en ongeveer op 1 meter van de afspanning van de klager.
- De mazouttank staat op losse grond en is een beetje scheef gezakt met de laagste kant naar de eigendom van De tank zelf is een dubbelwandige tank maar er is nergens een kenplaatje of keuringsplaatje te zien. Langs de bovenzijde staat er op de tank een bak die is vastgemaakt met een slot. Vermoedelijk (niet vastgesteld) is er

onder de bak de vulopening van de tank evenals de brandstofverdeelslang. Op de tank zelf zijn de gevarensymbolen van ontvlambaar product en verboden vuur aan te steken aangebracht. Ook een sticker met de firma van de tank is aangebracht op de bak bovenop de tank namelijk Taveirne nv te Torhout tel. 050/22.07.49.

- Vanaf de bovenzijde van de tank was een brede band zichtbaar als een vette film. Vermoedelijk is vanaf de vulopening aan de bovenzijde van de tank mazout gelekt. Onder de tank was van mazoutresten bijna niets te zien, enkel op de bladeren van het onkruid dat onder de tank groeide. Om het moment van het plaatsbezoek bleek de tank niet meer te lekken.

- 25/08/2015: De firma Taveirne plaatst de tank in een extra inkuiping.

Daarom adviseren wij dat de gemeente de firma Taveirne aanspoort om alsnog een meldingsformulier in te vullen. Door het akteren van de melding door het college van burgemeester en schepenen wordt de exploitant nogmaals gewezen op de naleving van de algemene en sectorale voorwaarden.
