Genk

Woningcontrole in vraag

SHM Nieuw Dak wil Turks gezin met vier kinderen op straat zetten ...

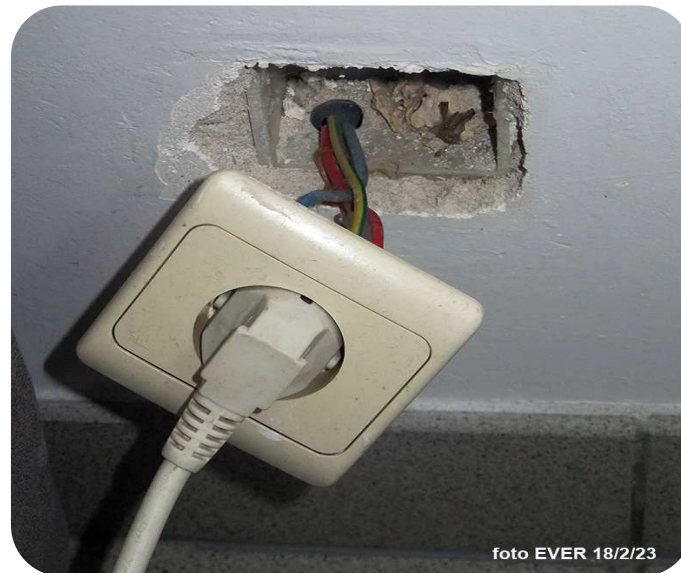
foto EVER 18/2/23

Het is al te gek, dat de huurder onder meer deze situatie in stand houdt en niet herstelt waardoor Wonen Vlaanderen Categorie II toekent. Ook wij kregen van de huurder geen toelating om het stopcontact fatsoenlijk terug te plaatsen. De inbouwblok is duidelijk ook te diep geplaatst, maar dat is niet de enige opmerking over die elektrische installatie!

Morsum Magnificat is de klassieke pers niet en plaatst het losgekomen stopcontact belangeloos en zonder enige vergoeding terug -zie afbeelding op p1-.

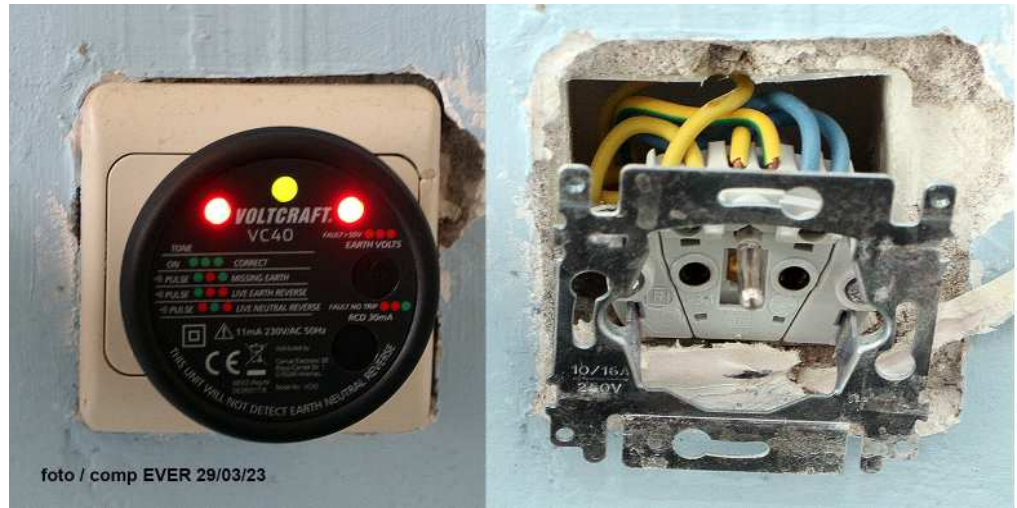
In het technisch verslag van de IGS Genk woningcontroleur, is genoteerd dat de aardpen van dit stopcontact in de badkamer niet zou aangesloten zijn op de aardgeleider, ons eenvoudig toestel bewijst het tegendeel. Wanneer wij met toelating van de bewoner, het deksel afnemen, wordt bewezen dat er wel degelijk een geel / groene geleider is aangesloten, maar er is veel meer ...

niet gemeld worden, zoals het gebruik van geel / groene geleiders als spanningsdragers!

bij begaat deze controleur een blunder van jewelste. Wellicht gewapend met een Catu / Cate tex toestel stelt hij vast dat er aan de aardpen van het stopcontact in de badkamer geen aardingsgeleider zou verbonden zijn wat, als dat écht zo is, gevaarlijk is. De auteur van dit artikel stelt vast dat deze bewering en quote op het technisch verslag, fout is en andere inbreuken op het AREI, duidelijk bij gebrek aan kennis,

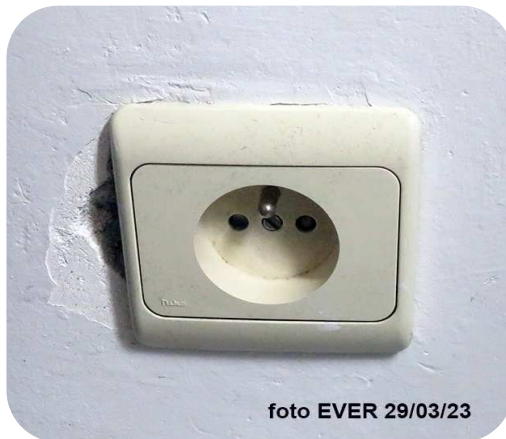
foto EVER 29/03/23

Er is in het pand duidelijk een vochtprobleem dat waarschijnlijk een oorzakelijk verband heeft met één of meerdere kleine waterlekken, het aanstellen van een gespecialiseerd bedrijf dat lekken kan detecteren is hier aangewezen. Kleine lekken kunnen ontstaan omdat de leidingen -ook koperen- kleine gaatjes kunnen vertonen, een lekdetectiebedrijf kan dat opsporen. Zo'n lekken kunnen niet in de schoenen van de huurder geschoven worden. De huurder heeft trouwens al sinds 2018 via een doktersattest de problemen gemeld, ook een "Community Health Worker" van Genk, Ersin G., is op de hoogte, etc.

Heel wat vocht en schimmel op 29 maart 2023 nog steeds aanwezig !

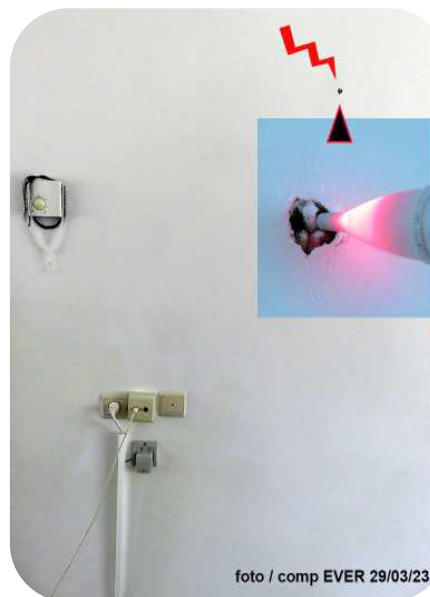
foto / comp EVER 29/03/23

Jurgen S. -Genk- en waarvan het verslag is bekend en wellicht ook tijdens de controle van 23 maart 2023 in het kader van de administratieve procedure uitgevoerd door Patrick C. werd niet opgemerkt dat er zich in de muur van de woonkamer onder spanning staan

de omgeplooidde rood / blauw / geel-groen gekleurde VOB draden bevinden -foto-, de Fluke spanningsmeter bewijst dat er wel degelijk spanning aanwezig is. Als er geen genaakbaarheid is, dan kan er wel een isolatieprobleem -1000 Ω / Volt- zijn waarbij, gezien het aanwezige vocht de spanning kan uitvallen. Hoe dan ook een inbreuk op het AREI die geen van beide woningcontroleurs heeft gezien, maar dat is niet het enige wat aan de

elektrische installatie hapert, er is ook geen keuringsverslag of situatieschets aanwezig.
