Periodieke controle speelterrein

Controle uitgevoerd op: 23 april 2021

Naam speelterrein: Kronkelland

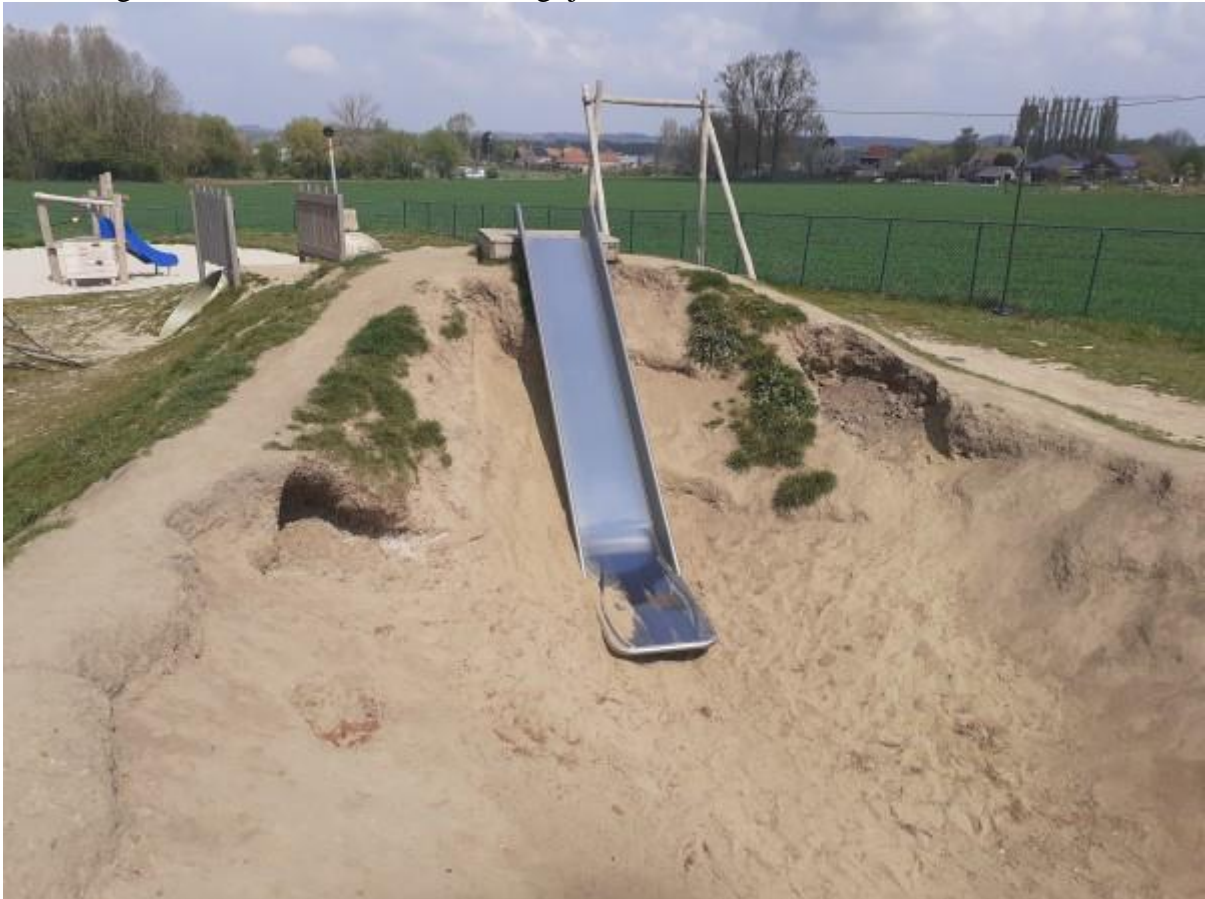
Putten gegraven in beide speelheuvels. Het gras is weggespeeld doordat de heuvel als toegangsmiddel naar de taludglijbaan wordt gebruikt.

Te weinig zand aan de zandzone waar de glijbaan uitmondt. Zie foto.

Ernst: B

Toegangsmiddel (treden, sporten, stappaaltjes) voorzien in de heuvel langs de glijbaan.

Afstand tussen de glijsectie van de glijbaan KR05 en de sporten 150cm.

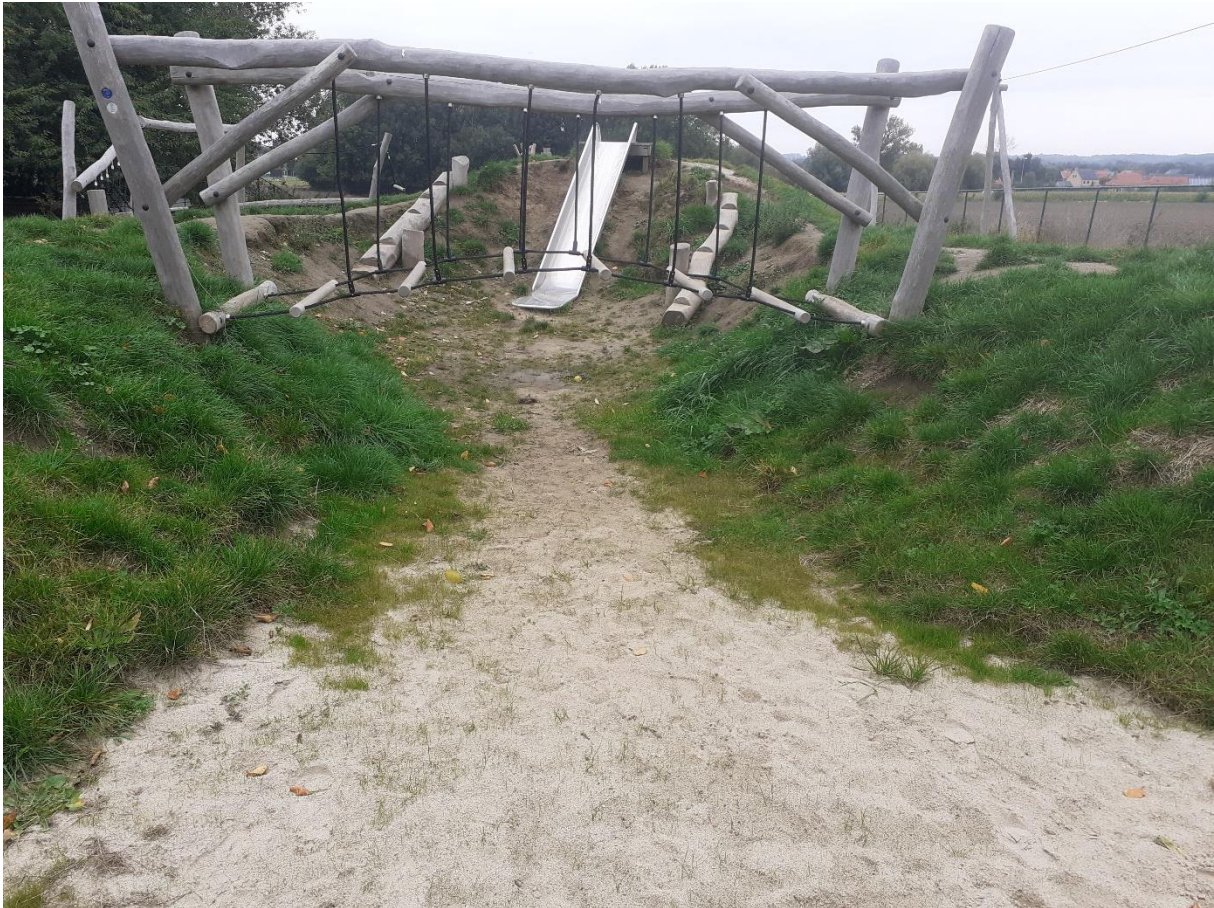
Zie onderstaande foto

Er werden 2 loopstammen bevestigd op de speelheuvel langs de glijbaan. Uitvoering De wandelende tak 06/21.

Speelheuvels werden opgevuld met grond en opnieuw ingezaaid. Nadien werd de zandzone aangevuld met speelzand. Uitvoering technische dienst stad Tienen 06/21.

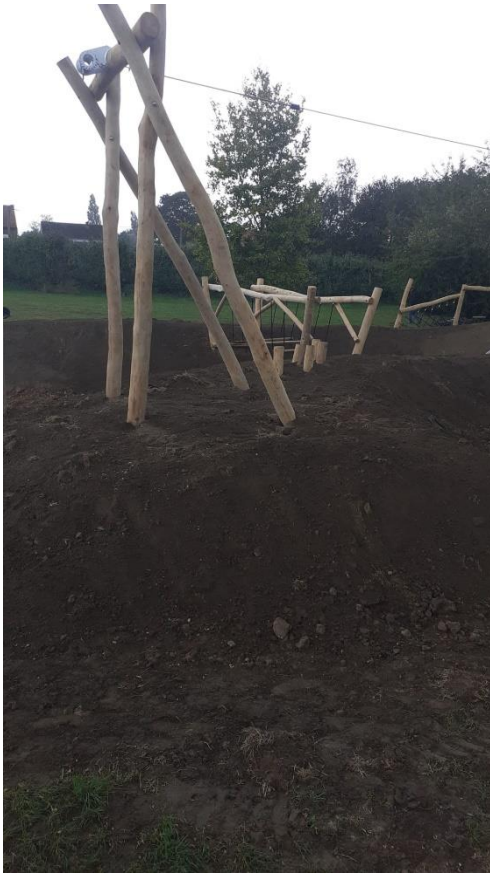
KR02 Kabelbaan

Een houten staander beweegt in en uit het grondvlak bij gebruik. De staander lijkt niet vast in een fundering te zitten.

Ernst: B

Firma Boerplay werd onmiddellijk gecontacteerd. Begin mei worden de palen steviger bevestigd in de grond.

Staanders weden opnieuw bevestigd in een betonnen fundering. Uitvoering Boerplay 05/21.
